Milieuhygiënisch vooronderzoek

Landtong Nieuwe Meer aan de Oude Haagseweg te Amsterdam

Grontmij Nederland B.V.
Alkmaar, 20 november 2014

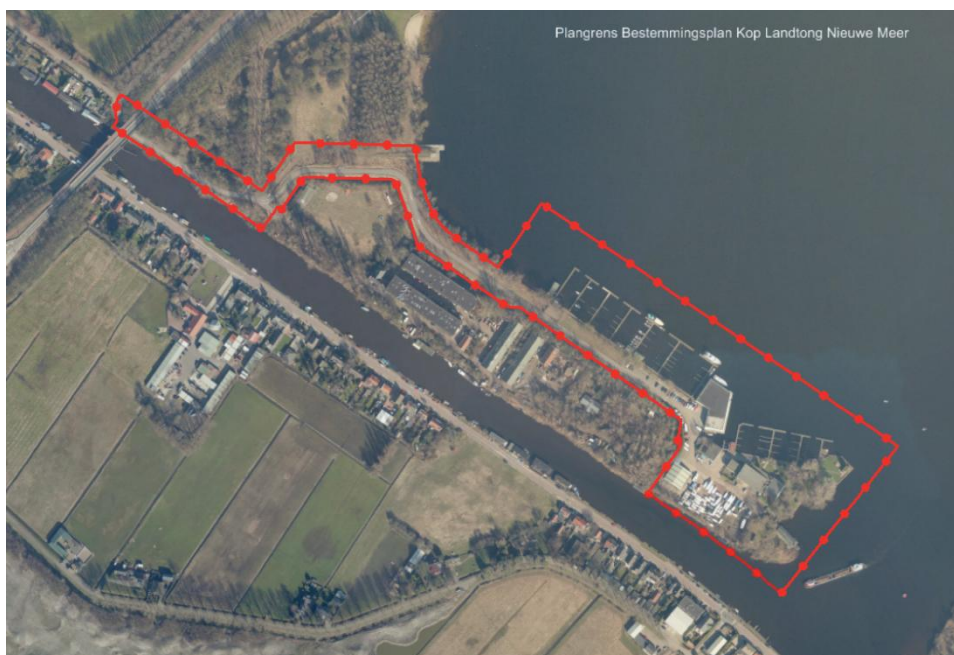
Figuur 2.1 Onderzoekslocatie Landtong Nieuwe Meer

De onderzoekslocatie ligt aan de Oude Haagseweg te Amsterdam. De onderzoeklocatie bestaat uit onder andere een jachthaven, het terrein van Helmsman Sloepen aan de Oude Haagseweg 47, de ontsluitingsweg (Oude Haagseweg) en openbaar groen rondom. Een overzicht van de locatie is weergegeven in figuur 2.1.
