# WETTELIJKE TEGENSTRIJDIGHEDEN

## VERKEER

### NIEUWEMEERDIJK

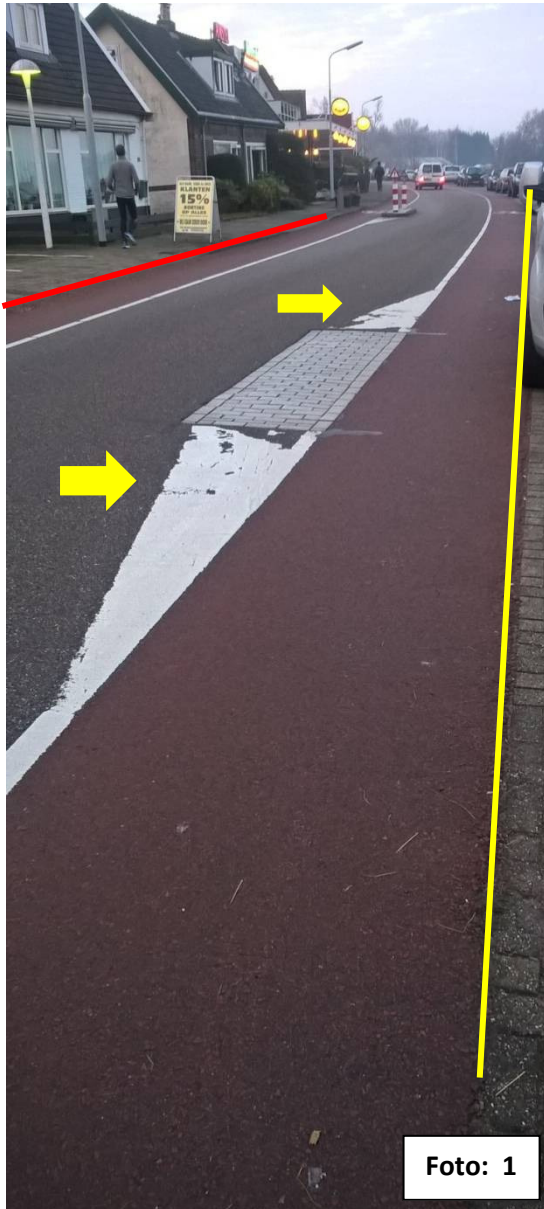
Op foto 1 ziet u een half weggehaalde chicane, hiervoor is in de plaats gekomen een wit dicht gestraat vlak. Bij de gele pijl ziet u een puntstuk (RVV 1990 art. 77). Na elke chicane of weggehaalde chicane ligt een doorgetrokken streep (RVV 1990 art. 76). Het puntstuk en doorgetrokken streep zorgen ervoor dat er niemand overheen mag rijden, tenzij ze voldoen aan de uitzonderingen genoemd in beide RVV artikelen. Daarnaast betekend dit dat er achter de gele lijn niet geparkeerd mag worden (RVV 1990 art. 76). Ook zorgt dit ervoor dat, het woonhuis en de winkel, achter de rode streep niet bereikbaar zijn voor bijv. auto's (RVV 1990 art. 76). De winkel die daar gevestigd is heeft namelijk 2 parkeervakken pal voor de winkel. Alleen moet je hiervoor over een doorgetrokken streep en dat mag niet. Het woonhuis waar het hier om gaat zit aan de winkel vast en heeft een inrit aan de rechterkant. Deze is door de doorgetrokken streep niet te gebruiken.

Op de foto's 1 t/m 5 (pagina: 4, 5 en 6) is te zien dat er een rode fietsstrook, met het symbool van een fiets erop, ligt. Dit betekent dat de chicanes weg moeten, omdat het onmogelijk is elkaar te passeren bij een chicane zonder over de doorgetrokken streep te gaan (RVV 1990 art. 76) of de fietsstrook te blokkeren (RVV 1990 art. 23).

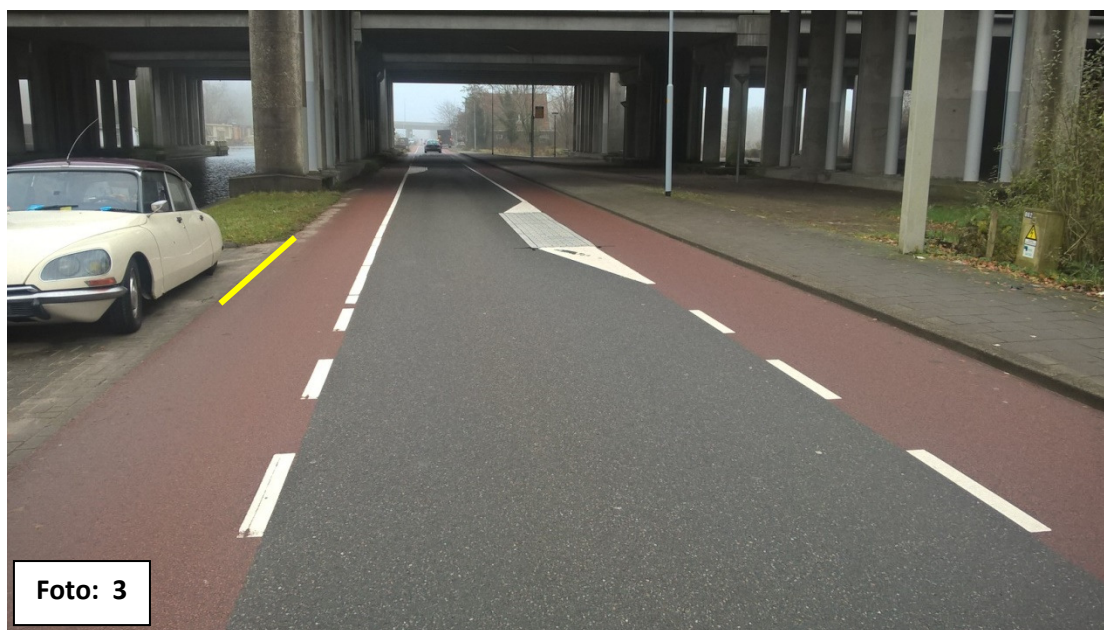
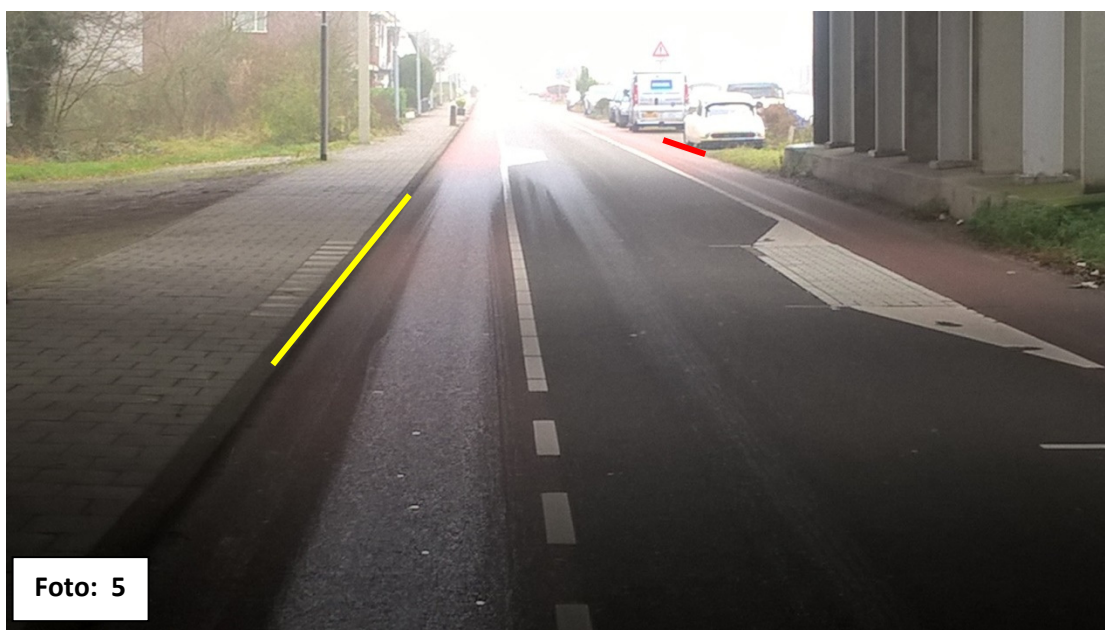
Op foto 3 (pagina: 5 ) en 4 (pagina: 6) ziet u dezelfde problemen terug komen als op de voorgaande 2 foto's. Alleen staan hier helemaal geen chicanes meer. Dit zou, als de RVV 1990 nageleefd word, tot zeer gevaarlijke situaties lijden, omdat hier puntstukken en doorgetrokken strepen liggen (RVV 1990 art. 77 en 76). Door de puntstukken en doorgetrokken strepen zou je volgens de RVV 1990 elkaar voor moeten laten. Dit omdat het niet mogelijk is elkaar te passeren zonder over een puntstuk en / of een doorgetrokken streep te rijden. Anders is de verkeerssituatie in strijd met RVV 1990 art. 77 en 76, als er wel over de puntstukken en doorgetrokken strepen gereden wordt. Daarnaast is op foto 3 (gele lijn, pagina ) en 4 (rode lijn, pagina: ) te zien dat er een doorgetrokken streep voor een parkeervak langs gaat. Dit betekend dat hier alleen geparkeerd mag worden als er achteruit ingereden wordt (RVV 1990 art. 76).

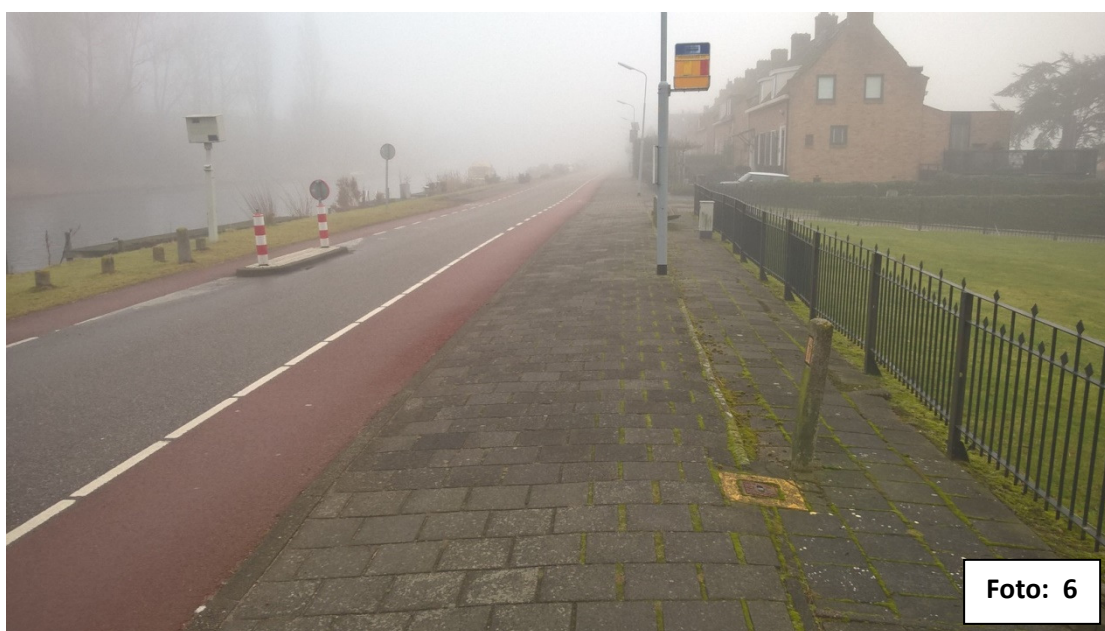
Op foto 5 (achter de gele lijn) en 6 (pagina: 6) ziet u een bushalte. Deze bushalte ligt naast een fietsstrook met een doorgetrokken streep (RVV 1990 art. 23 en 76). Dit betekend dat er geen bus kan stoppen tenzij die een overtreding begaat. Dit omdat het volgens de RVV 1990 niet mogelijk is een voertuig te laten stil staan op een fietsstrook (RVV 1990 art. 23). Daarnaast mag de doorgetrokken streep niet overschreden worden (RVV 1990 art. 76).

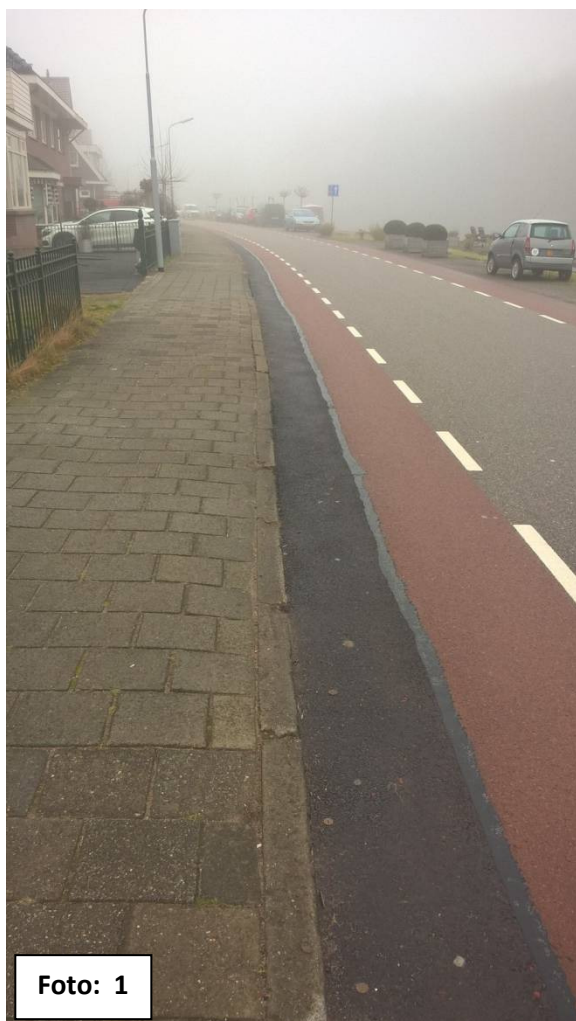
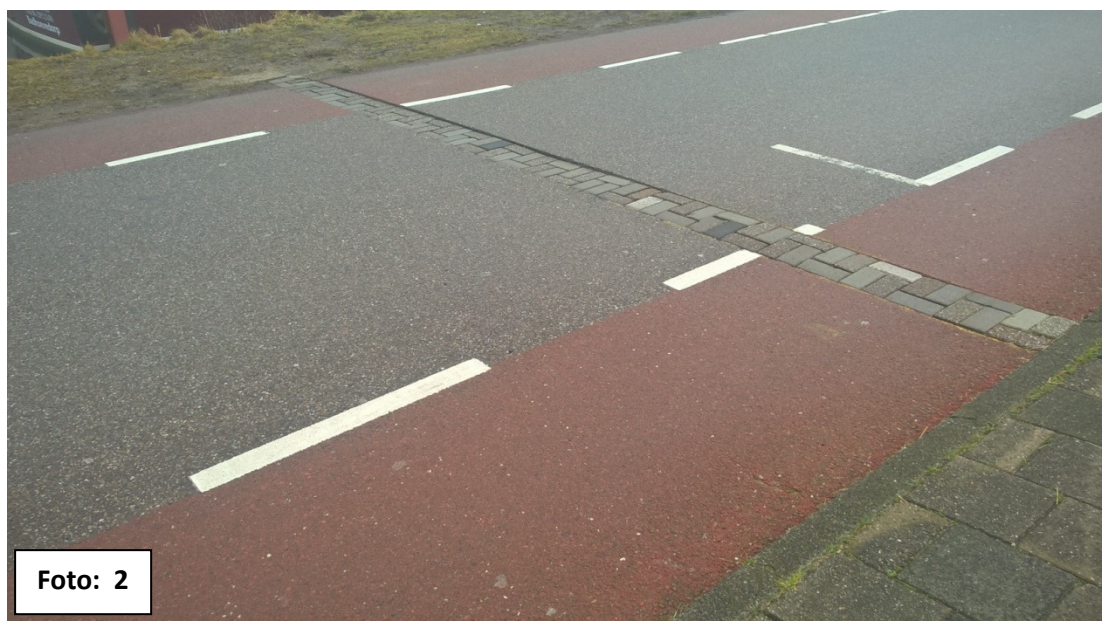
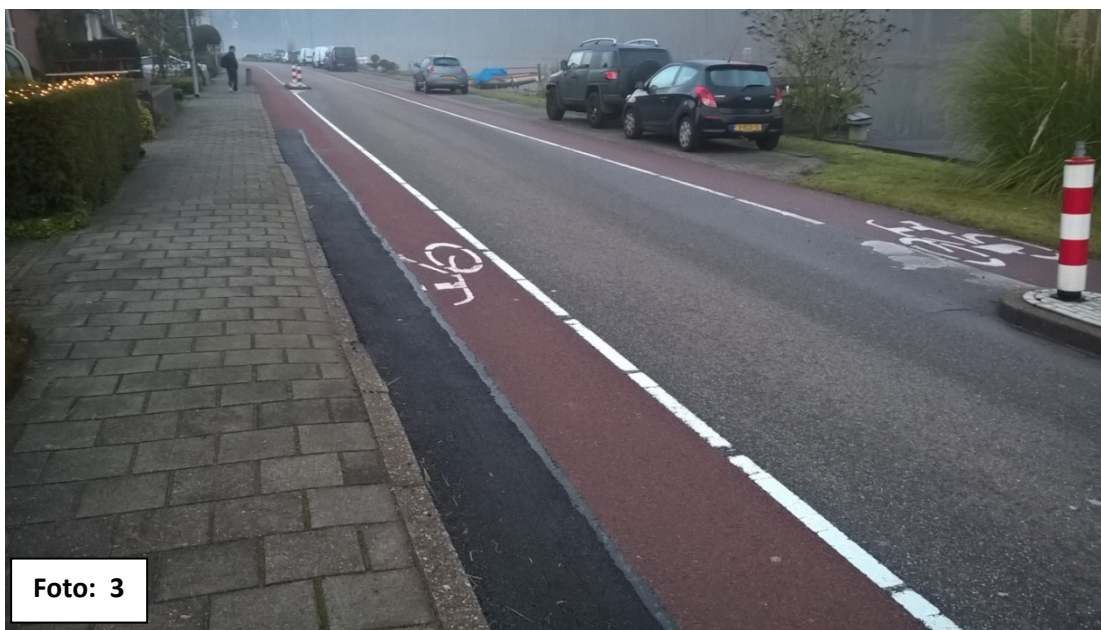
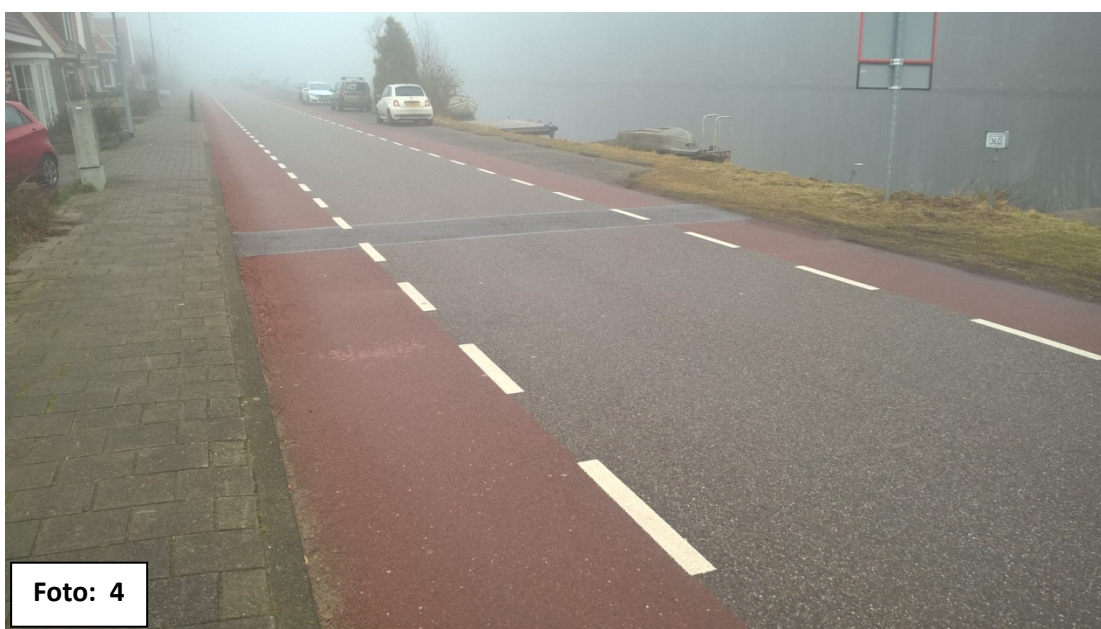
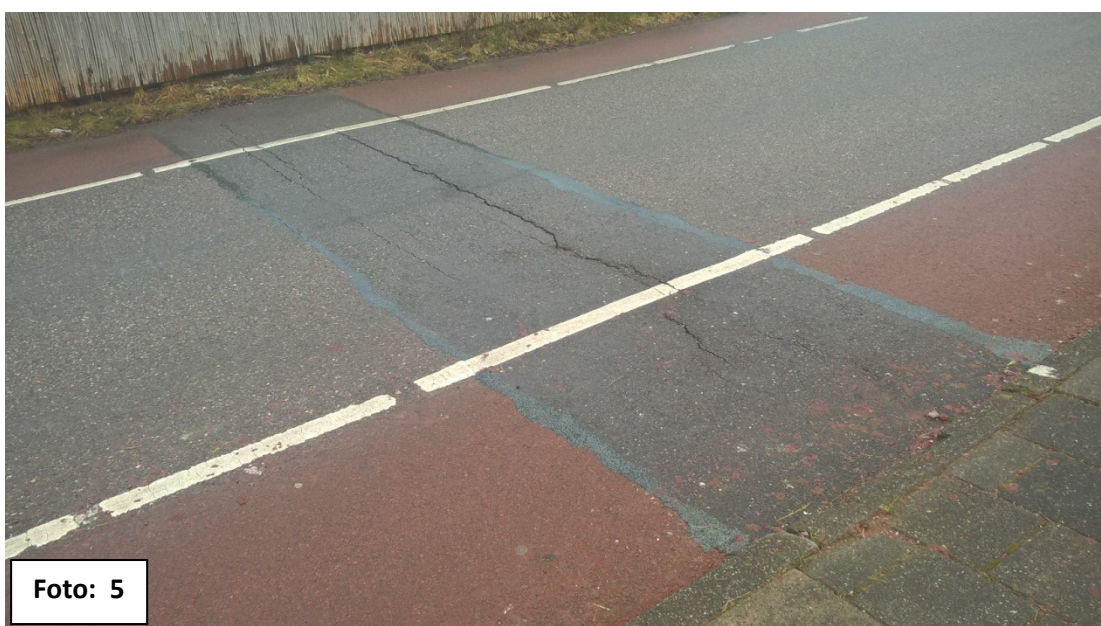
Het asfalt aan de Nieuwemeerdijk in Nieuwemeer is niet tegelijk aangelegd. Dat zorgt ervoor dat het asfalt vanaf de A4 viaducten richting de A9 ouder is dan het asfalt vanaf de A4 viaducten tot de Meidoornweg. Sinds de laatste asfalteerronde zijn er al her en der reparaties uitgevoerd. Dit zou betekenen dat er rekening gehouden moet worden met de kleuren asfalt, omdat er een fietsstrook is aangebracht die rood is. Alleen is dit helaas niet gedaan, zoals te zien is op foto's 1 en 3 t / m 5 (pagina: 7 en 8), waardoor er nu fietsstroken zijn die rood en zwart zijn. Daarnaast is er op foto 2 te zien dat er een stukje met klinkers gerepareerd is. Dit stukje gaat voor gevaarlijke situaties zorgen als er niets aan gedaan gaat worden. Zoals te zien is het al behoorlijk verzakt waardoor er een gat ontstaat.

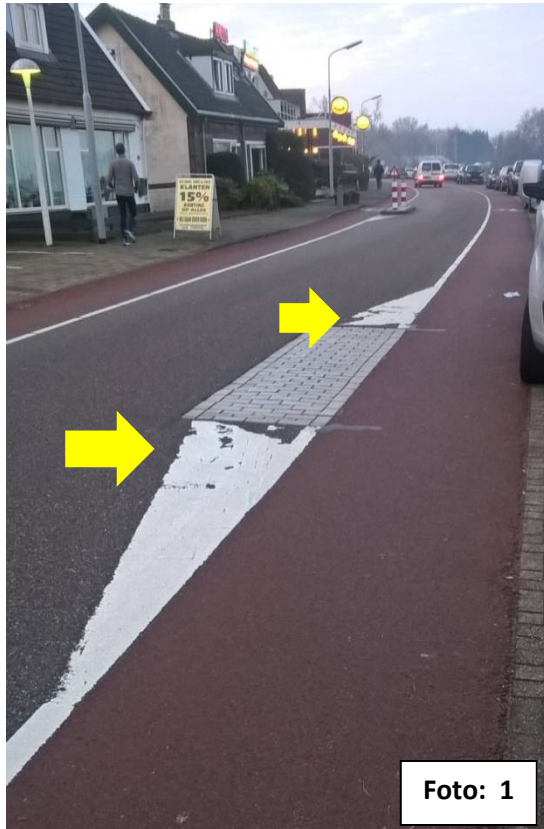
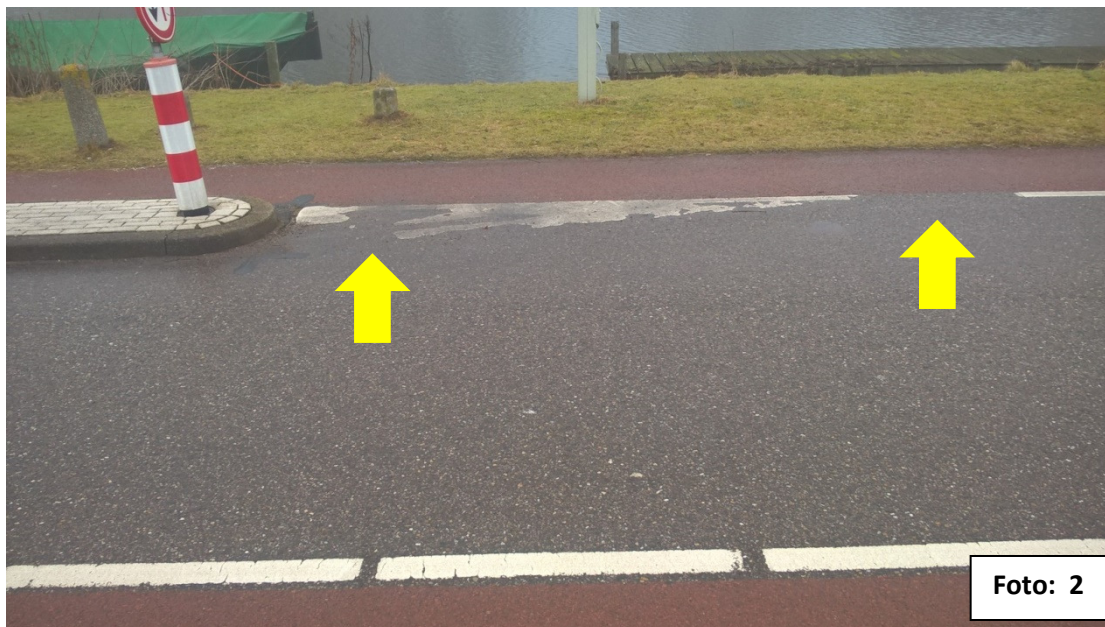
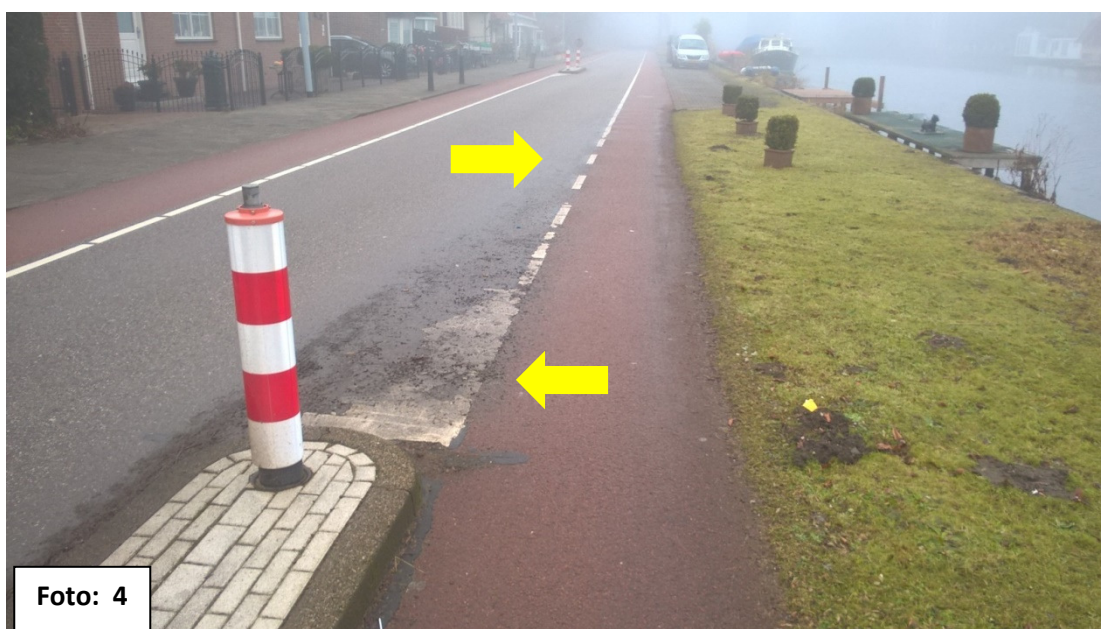
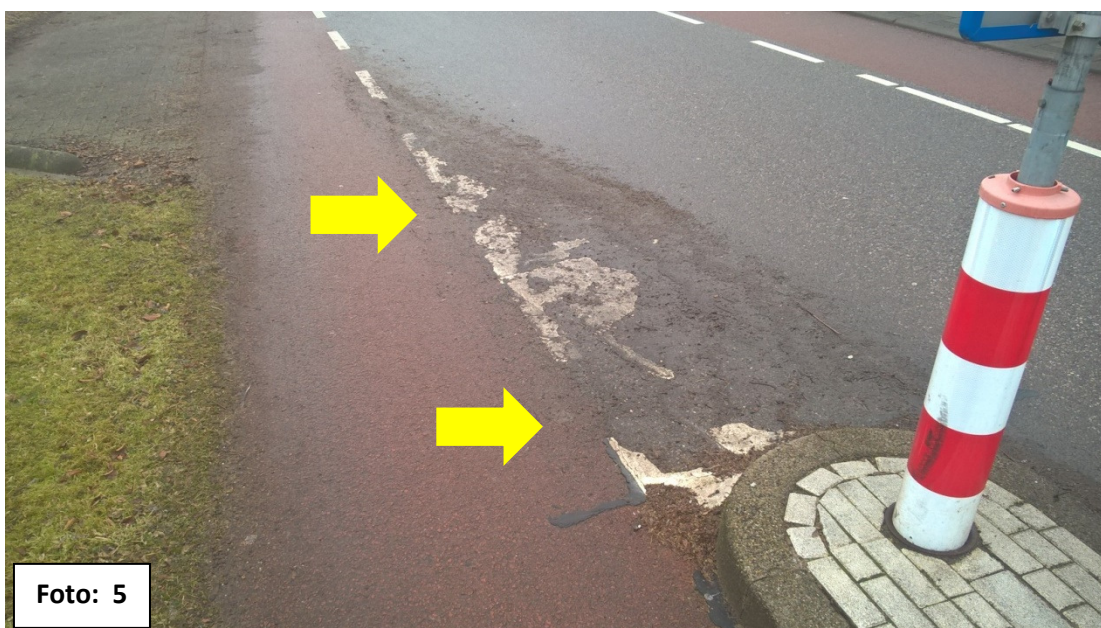
De belijning op de Nieuwemeerdijk is zeer slecht. Her en der is belijning versleten / verwijderd en dit wordt niet hersteld. op de foto's 1 t / m 5 is te zien dat de belijning versleten / verwijderd is (gele pijl). Daarnaast is op foto 3 (pagina: 10) te zien dat er nieuw asfalt is aangebracht over de belijning heen zonder dit te herstellen (rode pijl). Op het gedeelte tussen de A4 viaducten en de Meidoornweg ontbreekt zelfs belijning. Dit gehele stuk is niet voorzien van de fietssymbolen op de fietsstroken, die er wel moeten staan.

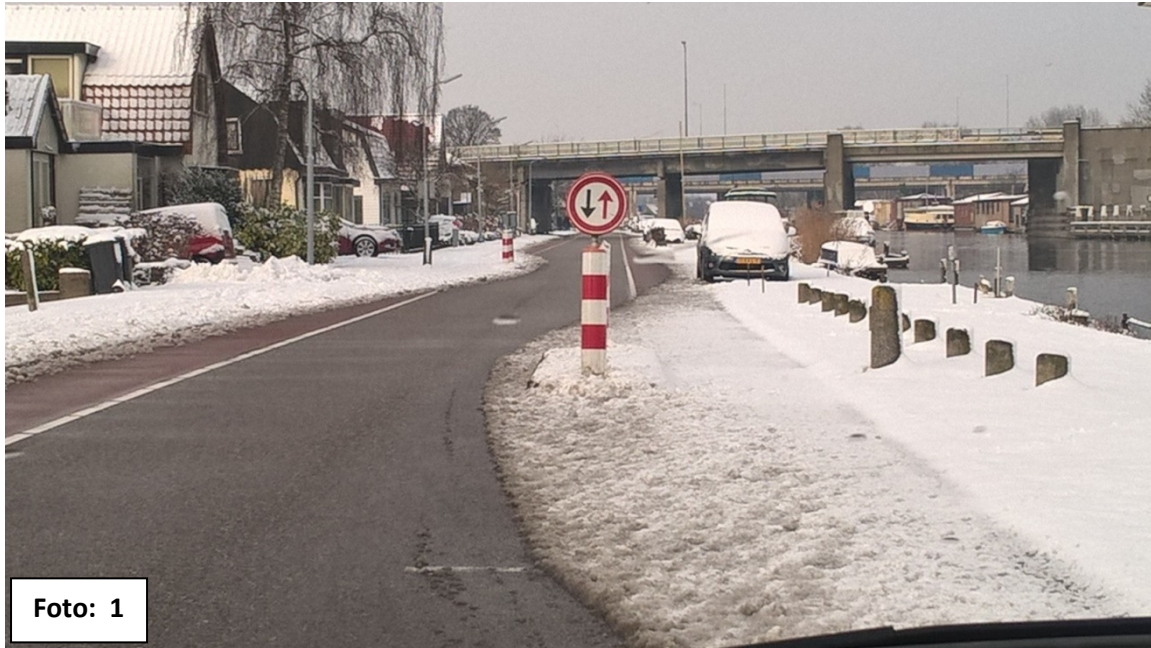
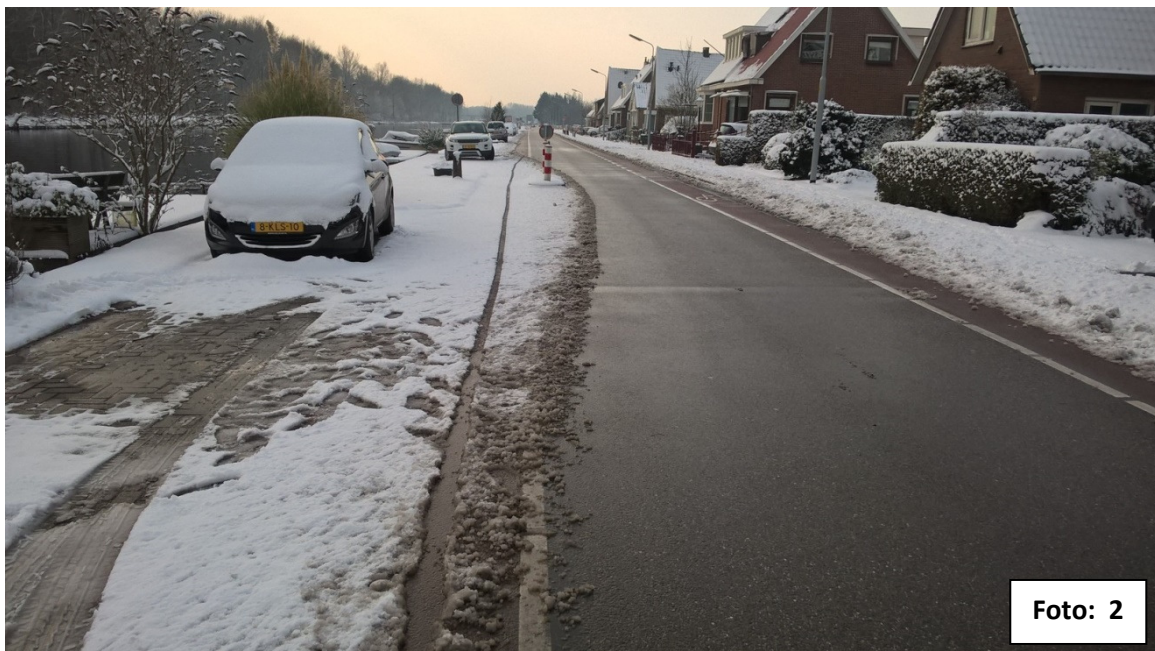
Tijdens de winterperiode wordt er door de gemeente geen sneeuw geruimd dat op de fietsstroken tussen de chicanes ligt. Terwijl dit wel zou moeten, omdat de fietsers daar niet van de rode strook mogen afwijken. Dat de gemeente hier nalatig in is zorgt voor gevaarlijke situaties voor de fietsers die wel door de (aangevroren) sneeuw rijden. Op de foto's 1 en 2 ziet u dat de gemeente niet sneeuw ruimt op de fietsstrook.

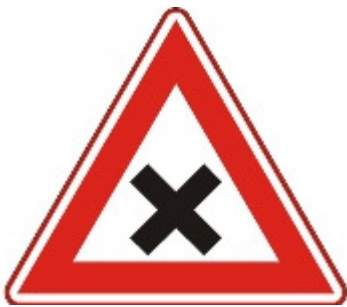
Verkeersbord J08

De kruising Koekoekslaan met de Nieuwemeerdijk zou voorzien moeten worden verkeersbord J08 (gevaarlijk kruispunt). Dit bord moet daar komen, omdat er vanuit de Koekoekslaan nauwelijks zicht is op het verkeer van links. Het verkeer dat over de Nieuwemeerdijk richting de A9 rijdt moet verkeer komende uit de Koekoekslaan voor laten gaan. Alleen houden weggebruikers daar geen rekening mee. Hierdoor ontstaan gevaarlijke situaties en is het een kwestie van tijd voordat er een ongeluk gebeurt. Met het verkeersbord J08 (gevaarlijk kruispunt) wordt de weggebruiker er op geattendeerd dat rechts voorrang heeft en dat er afgeremd moet worden. Naast dit J08 verkeersbord moet er (rode stip, foto 1) een spiegel komen zodat verkeer veilig vanuit de Koekoekslaan de Nieuwemeerdijk op kan draaien. Voor deze spiegel hoeft geen extra paal neergezet te worden, omdat er een lantaarnpaal staat die kan dienen als paal voor de spiegel.

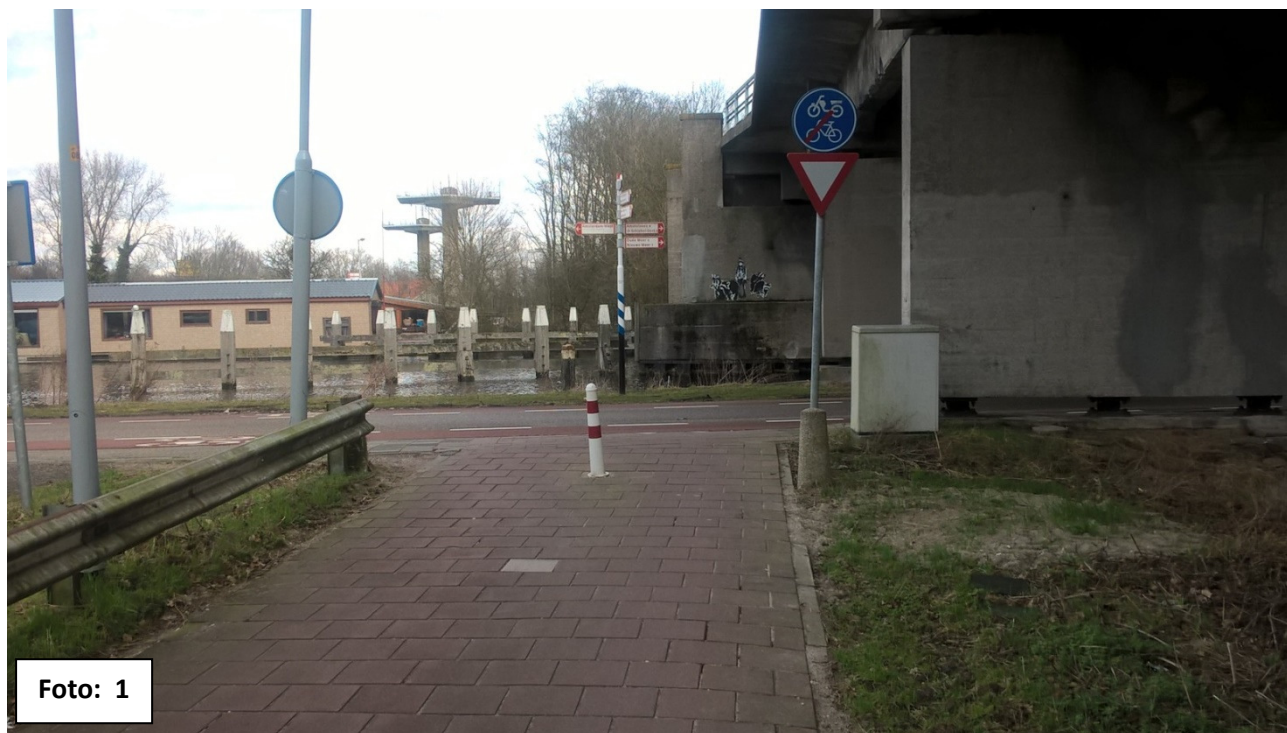
Foto: 1

Op de Nieuwemeerdijk zijn alle chicanes voorzien van voorrangregeling. Alleen is dit in een 30 km zone niet de bedoeling vanwege de geringe snelheid. Daarom moeten alle voorrangsregelingen op de chicanes weggehaald worden. Daarnaast heeft al het verkeer, in de 30 km zone, van rechts voorrang. Dit geldt ook voor de (brom)fietzers die vanaf de Oude Haagseweg via het fietspad naar de Nieuwemeerdijk gaan (foto 1). Dit betekent dat de voorrangregeling die geldt bij het fietspad weggehaald moet worden. In een 30 km zone zijn namelijk alleen gelijkwaardige kruispunten.
