HOV WESTTANGENT

Trillingshinder/-schade

Gemeente Haarlemmermeer

17 NOVEMBER 2020

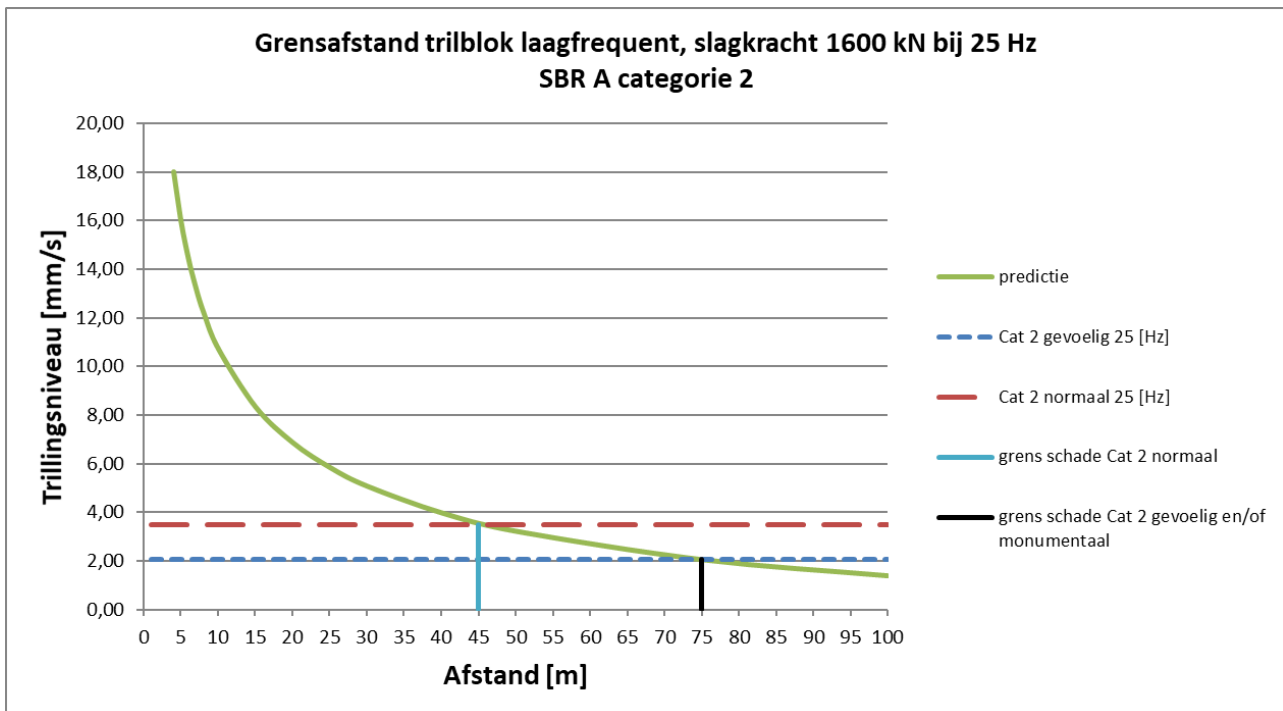
Figuur 3 Grensafstand schade Categorie 2, voor status bebouwing normaal en gevoelig.

Om de damwanden te kunnen installeren wordt verwacht dat gebruik wordt gemaakt van een laagfrequent trilblok een slagkracht van circa 1600 kN. Uit indicatieve berekeningen (zie Figuur 3) volgt dat trillingssschade voor panden met categorie 2 met bouwkundige status normaal, op kan treden tot een afstand van circa 45 m

of minder vanaf de damwanden (zie Figuur 3). De afstand van de te installeren damwanden tot het clubhuis is 70 m of meer. Derhalve wordt verwacht dat de installatie van damwanden niet zal leiden tot schade.

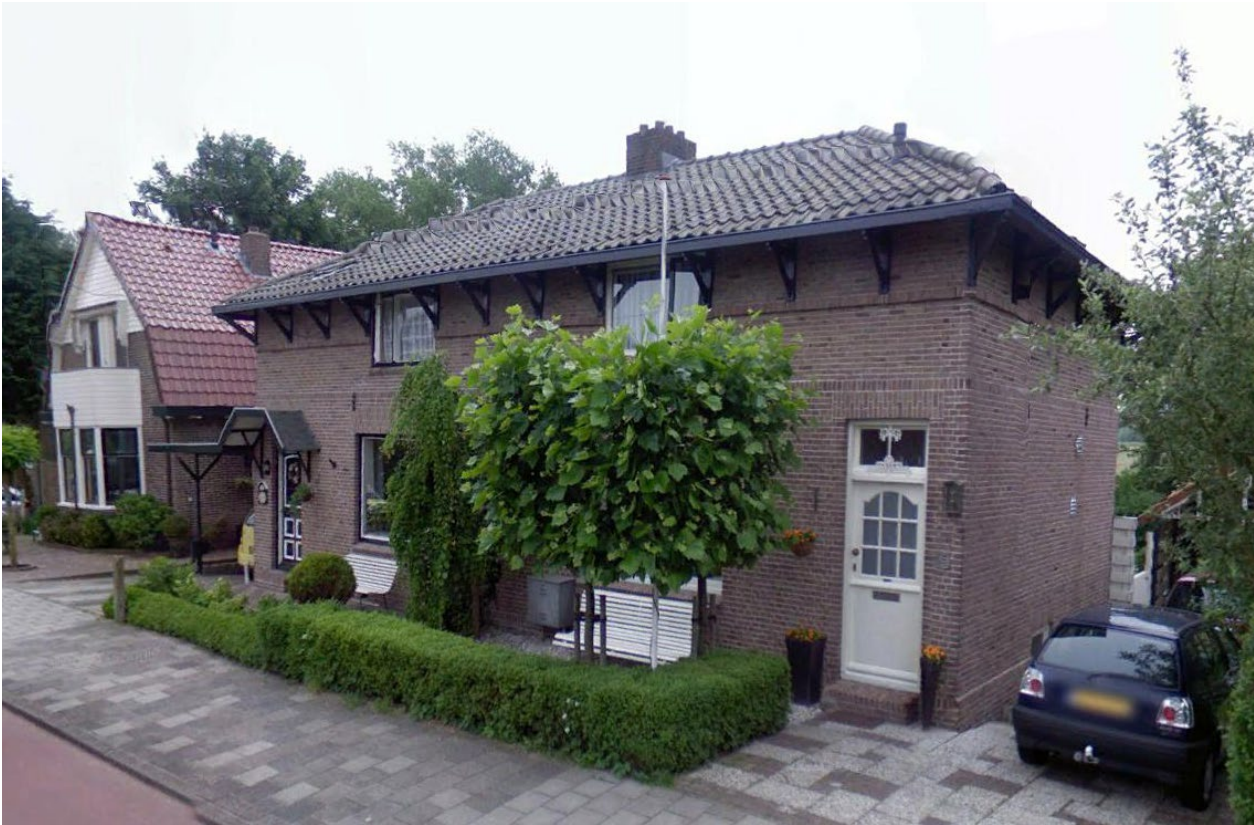
Figuur 5 Nieuwemeerdijk 229 t/m 231 die binnen een straal van 45 m vanaf de damwanden liggen.

Tevens wordt aanbevolen de bouwkundige staat van de Nieuwemeerdijk 212 t/m 237, die binnen een straal van 100 m vanaf de te installeren damwanden liggen kort voorafgaande aan de start werkzaamheden op te nemen, om te voorkomen dat discussie ontstaat of schade is opgetreden door bouwactiviteiten. Aanbevolen wordt dit in het contract op te nemen. Tevens wordt aanbevolen de archieftekeningen van de Nieuwemeerdijk 212 t/m 237, die binnen een straal van 100 m vanaf de te installeren damwanden liggen op te vragen bij de gemeente en ter informatie toe te voegen aan de contract documenten.

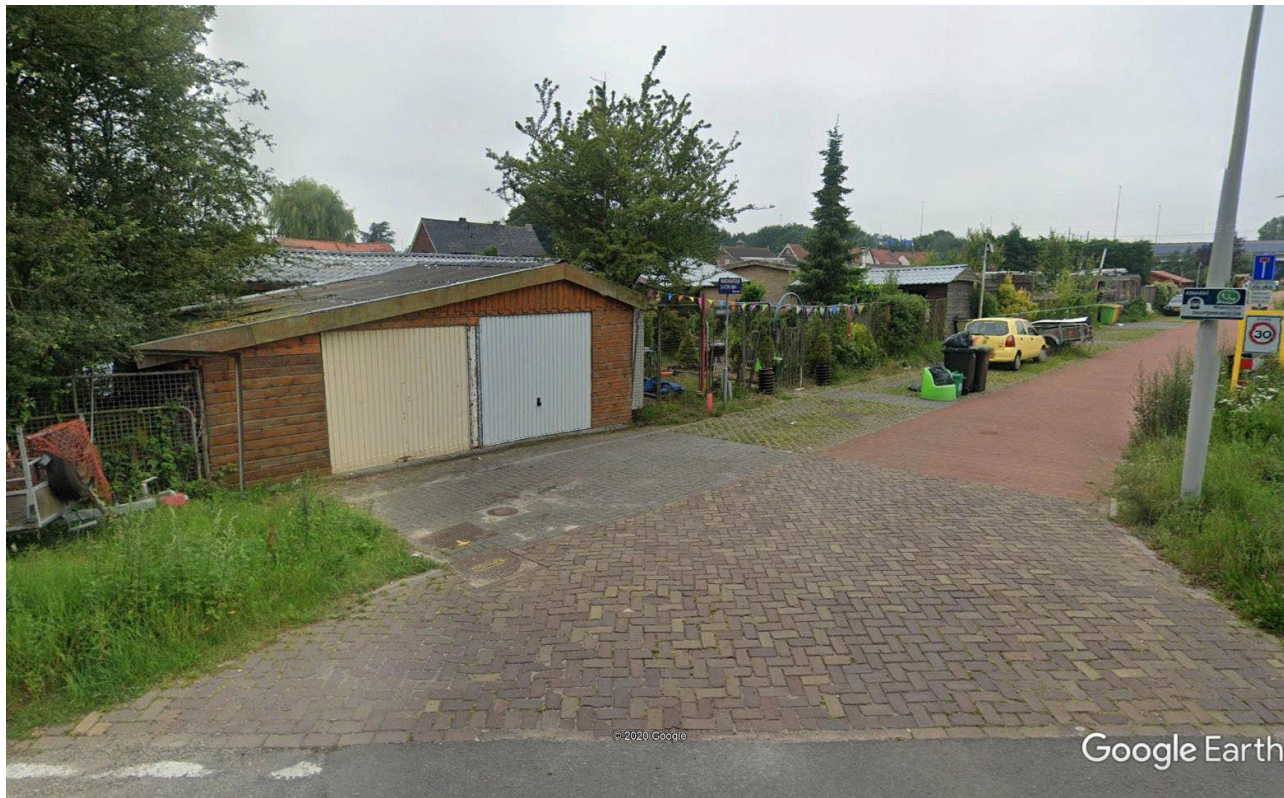
Figuur 6 Schuurtjes/bebouwing langs de Ringvaardijk.

Langs de Ringvaardijk liggen woonboten met schuurtjes/bebouwing op de kade (zie Figuur 6). Enkele daarvan zijn opgenomen in het BAG-overzicht, maar niet allemaal. De functie en de bouwkundige status van deze schuurtjes/bebouwing is onbekend. Enkele woonboten en schuurtjes liggen erg dicht bij de te installeren damwanden (zie Figuur 4). Verwacht wordt dat de woonboten weinig hinder zullen ondervinden van de heiwerkzaamheden. Mogelijk kunnen de schuurtjes/bebouwing op de kade wel schade ondervinden.

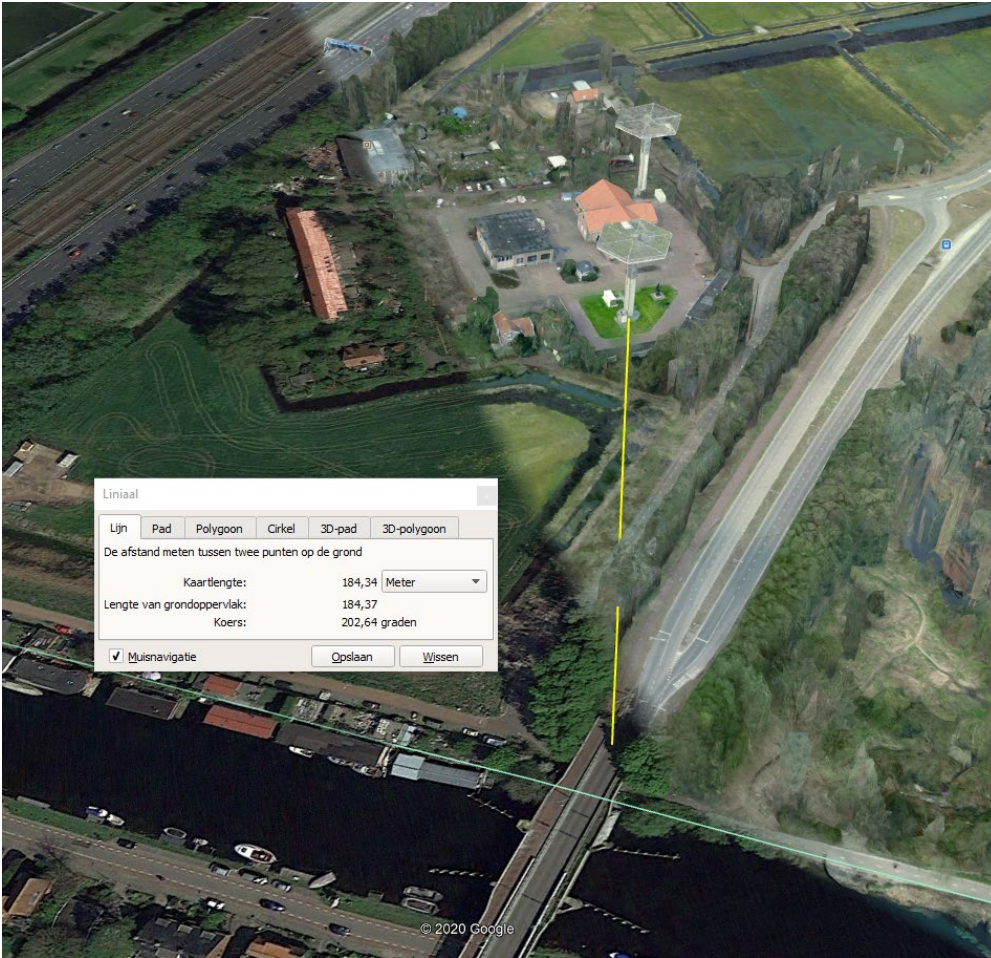
Figuur 7 Afstand tussen damwanden bij Ringvaart en zendmasten.

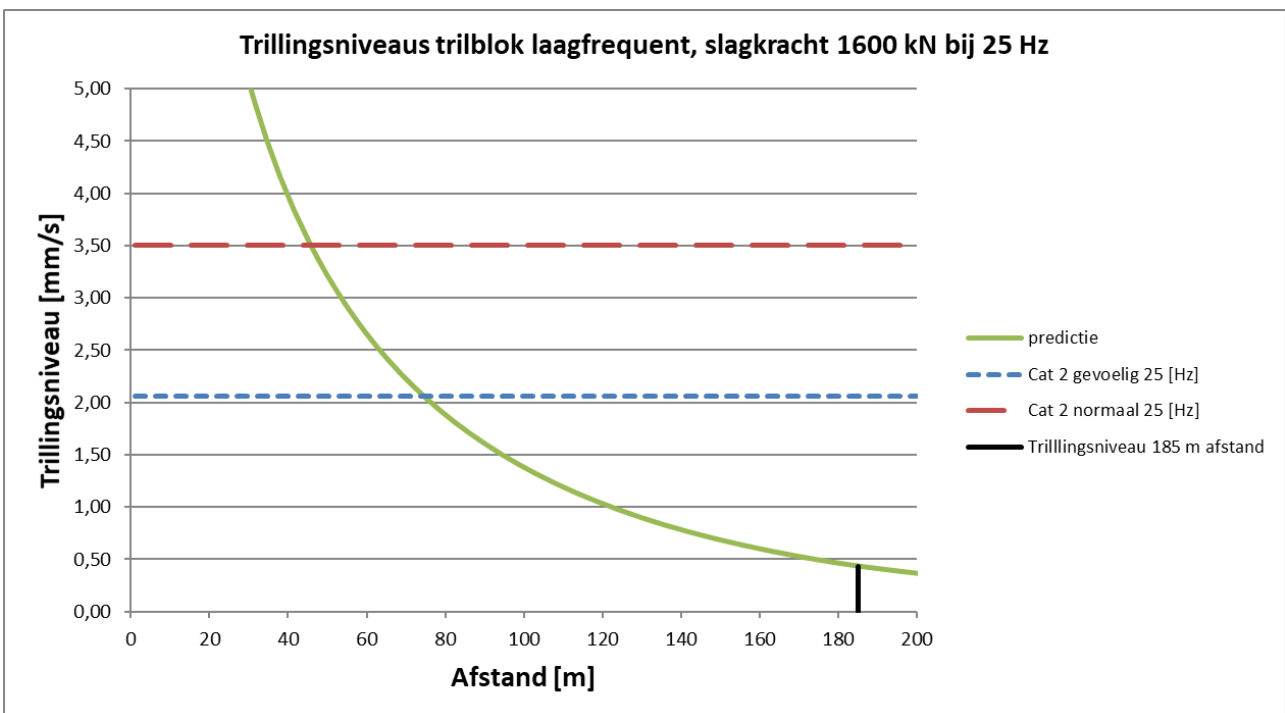
Figuur 8 Trillingsniveau ter plaatse van zendmasten.

Uit de trillingsberekening volgt voor het installeren van de damwanden een trillingsintensiteit van ca 0,45 mm/s bij 25 Hz (zie Figuur 8). Dit is een trillingsniveau dat aan de voet van de mast op treedt. Omdat de mast op een zware fundering zal rusten wordt verwacht dat het trillingsniveau in de mast nog lager zal zijn. Verwacht wordt dat dit niet tot verstoring van apparatuur zal leiden. In een vervolgfase dient bij de Luchtverkeersleiding Nederland te worden achterhaald wat het maximaal toegestane trillingsniveau is voor de zendmasten. Deze dienen te worden opgenomen in het contract.
